岐阜県瑞浪市大湫町の大杉の倒木化は、 根系の発達制限が原因だった

国立大学法人東海国立大学機構 名古屋大学大学院環境学研究科の平野 恭弘 准教授、大学院生命農学研究科の谷川 東子 准教授らの研究グループは、国立研究開発法人森林研究・整備機構 森林総合研究所の南光 一樹 主任研究員との共同研究で、岐阜県瑞浪市大湫町(おおくてちょう) (以下、「岐阜大湫町」)における樹齢 670 年の神明大杉の倒木化は、根系の発達制限や腐朽などにより、幹などの地上部と根系の地下部とのバランスが崩れたことに要因があることを明らかにしました。

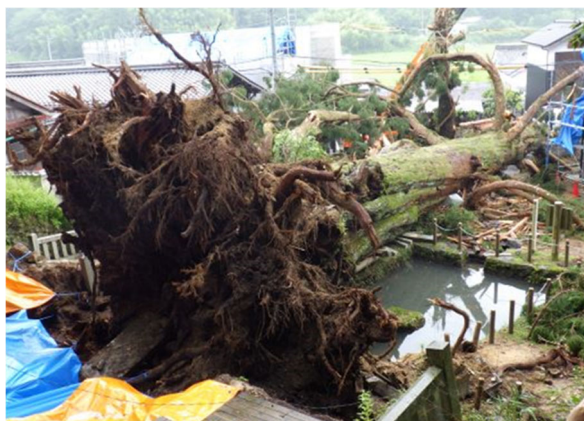
令和2年7月豪雨の中、樹齢670年の岐阜大湫町神明神社の大杉が倒木化しました（写真1）。当初から豪雨による影響が指摘されましたが、倒木化の要因は明らかにされていませんでした。

写真1. 令和2年7月豪雨中に岐阜大湫町で倒木化した樹齢670年の神明大杉。

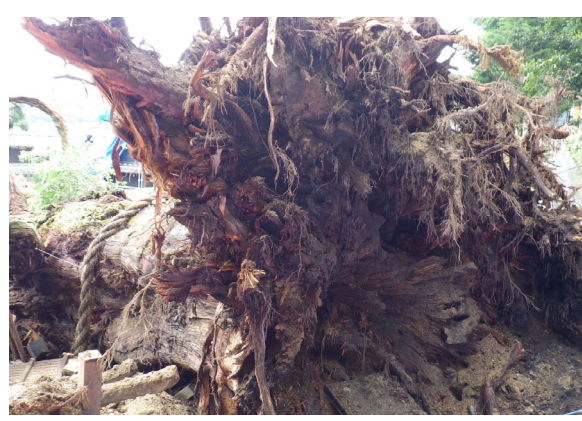
① 大杉の高さ1.3mにおける幹直径は2.7mであり、根鉢の大きさは、横最大幅9.1m、縦最大幅6.6m、最大厚さ2.3mと巨大であったものの、中心部には腐朽が広がっていました。スギ成木の過去の知見と比較すると、大杉の根鉢はむしろ小さいことが明らかとなりました。

写真2. 大杉の根と土壌が一体化した根鉢。根鉢は、横最大9.1m、縦最大6.6m、厚さ最大2.3mあり、中心部に腐朽が進んでいた。

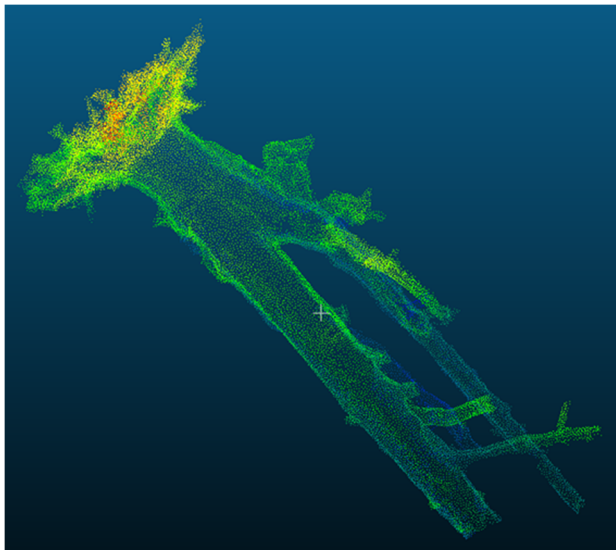
② レーザースキャナで推定された根系体積は43m³、幹と枝の推定体積は158m³で、推定されていない枝葉を考慮すると、地上部に対する根系の体積割合は、スギ成木の既存報告と比較して小さいことが明らかになりました。また大杉の根の切断面から、地上部とのバランスに耐えられずに引き裂かれたことが示唆されました（写真3）。

図 1. レーザースキャナでデジタル化された倒木化後の大杉（幹地上部は倒木化後に切断済）。スギの過去の知見と比較すると、推定された大杉の根系体積は小さいことが明らかにされた。デジタル化された大杉の画像は永続的に保存でき、再度閲覧したり解析したりできる点で有用である。

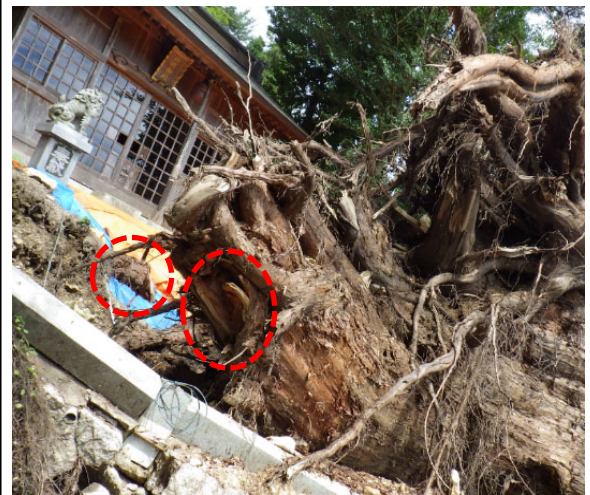
写真 3. 倒木化した大杉の根の切断面と一致した土壌に残存した根の切断面（点線内）。拝殿下の土壌には切断された太い根が 22 本残存していた。縦直径 58 cm の 1 本の根で点線内のように根系側と土壌側の同じ切断面が確認された。その直線距離は 427 cm だった。
