## 里山林伐採後の防災機能の低下を定量化 ～コナラ根系の土壌斜面を支える力は伐採で弱まる～

国立大学法人東海国立大学機構 名古屋大学大学院環境学研究科の平野 恭弘 准教授、生命農学研究科の谷川 東子 准教授らの研究グループは、兵庫県立農林水産技術総合センター(森林林業技術センター)、兵庫県立大学、京都大学、神戸市立工業高等専門学校との共同研究で、里山林に広くみられるコナラを伐採すると、根系の土壌斜面を支える力が低下することを初めて定量化しました。

論文タイトル: Dynamics of soil reinforcement by roots in a regenerating coppice stand of *Quercus serrata* and effects on slope stability (コナラ林伐採後の根系強度の動態と斜面安定への影響)

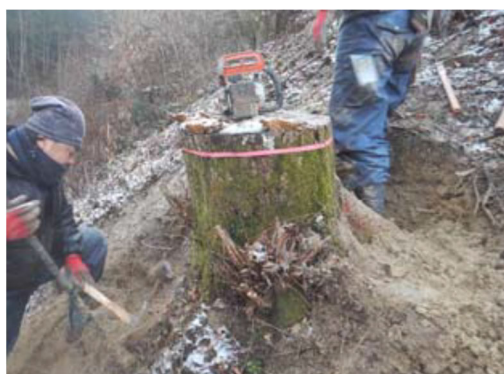
写真1 コナラ根株の掘り出しの様子。

コナラ林(49-71 年生)を伐採し、伐採直後から伐採後 3 年目までの根株を掘り取り(写真 1)、経過年数に応じ樹木根の分布(図 1)と強度(写真 2)を測定しました。測定結果を基に、仮想斜面における樹木根の斜面安定効果を試算しました。

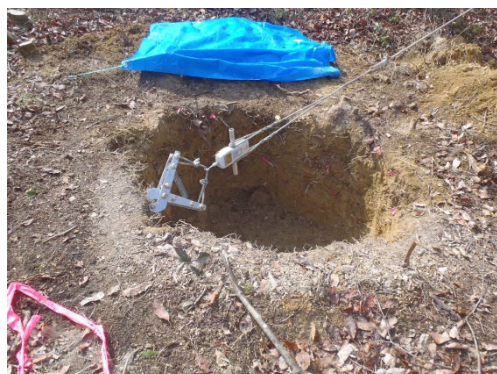
写真2 樹木根の強度試験の様子。  
土壌断面に出現した樹木根を1本  
ずつ引き抜き、強度を調べた。
