岐阜県瑞浪市大湫町の大杉の倒木化は、 根系の発達制限が原因だった

国立大学法人東海国立大学機構 名古屋大学大学院環境学研究科の平野 恭弘 准教授、大学院生命農学研究科の谷川 東子 准教授らの研究グループは、国立研究開発法人森林研究・整備機構 森林総合研究所の南光 一樹 主任研究員との共同研究で、岐阜県瑞浪市大湫町(おおくてちょう) (以下、「岐阜大湫町」)における樹齢 670 年の神明大杉の倒木化は、根系の発達制限や腐朽などにより、幹などの地上部と根系の地下部とのバランスが崩れたことに要因があることを明らかにしました。

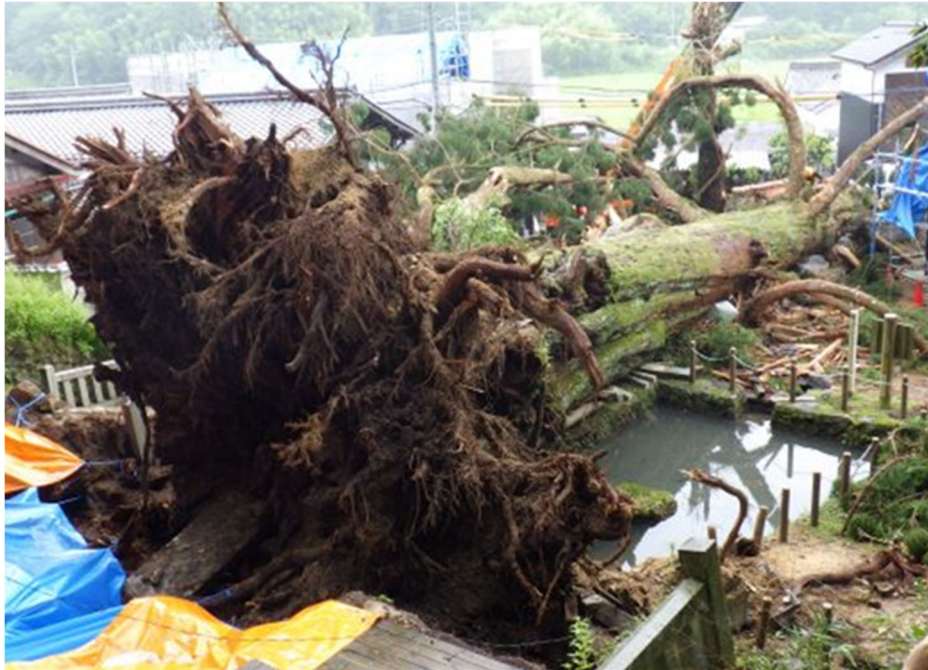
① 大杉の高さ1.3mにおける幹直径は2.7mであり、根鉢の大きさは、横最大幅9.1m、縦最大幅6.6m、最大厚さ2.3mと巨大であったものの、中心部には腐朽が広がっていました。スギ成木の過去の知見と比較すると、大杉の根鉢はむしろ小さいことが明らかとなりました。

② レーザースキャナで推定された根系体積は43m³、幹と枝の推定体積は158m³で、推定されていない枝葉を考慮すると、地上部に対する根系の体積割合は、スギ成木の既存報告と比較して小さいことが明らかになりました。また大杉の根の切断面から、地上部とのバランスに耐えられずに引き裂かれたことが示唆されました（写真3）。
